Denkmalpflegerischer Werteplan Gesamtanlage Marbach a.N.

**DENKMALPFLEGERISCHER WERTEPLAN
GESAMTANLAGE MARBACH**

Regierungspräsidium Stuttgart, Referat Denkmalpflege

Marbach am Neckar, Kreis Ludwigsburg

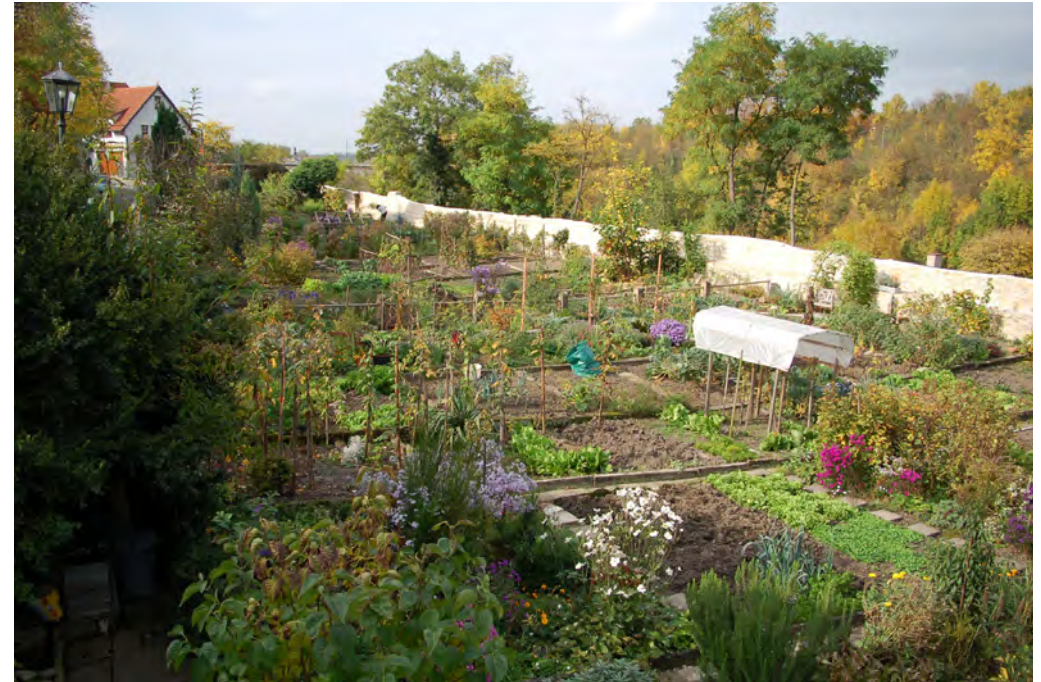
Traditionell genutzte Gartenparzellen zwischen der Unteren Holdergasse und der Stadtmauer, zur Straße durch eine Hangmauer und nach Norden durch die Stadtmauer begrenzt; die Gärten befinden sich am Nordwestrand der Stadterweiterungszone des 15. Jahrhunderts und waren vermutlich nie bebaut, nach archivalischen Unterlagen verteilten sich die „Maurengärten“ im Jahr 1726 auf etwa 40 Besitzer, die vornehmlich im Bereich der Marktstraße wohnten und somit der besser gestellten Bevölkerungsschicht angehörten, heute bestehen etwa 30 schmale Besitzparzellen ohne interne Zäune.

Von Unterer Holdergasse 20 nach Osten mit abgrenzender Stadtmauer

Im Mittelalter waren die so genannten Haus- und Küchengärten häufig anzutreffende Bestandteile einer ummauerten Stadt. In der Regel verschwanden sie bis heute jedoch durch den zunehmenden Baudruck und durch veränderte Anforderungen. Die Maurengärten haben als Nutzgärten, die seit dem Mittelalter als private, schmalstreifige Besitz- und Nutzungsparzellen überliefert sind, hohen exemplarischen Wert für einen historischen Gartentyp sowie für die Entwicklung der inneren Stadtstruktur.

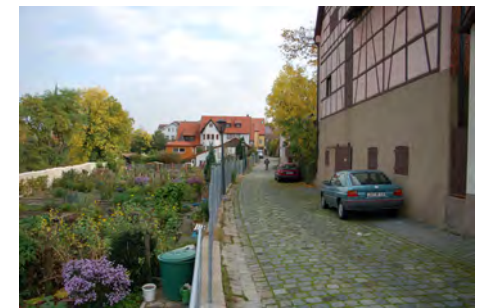
Von Westen mit Unterer Holdergasse

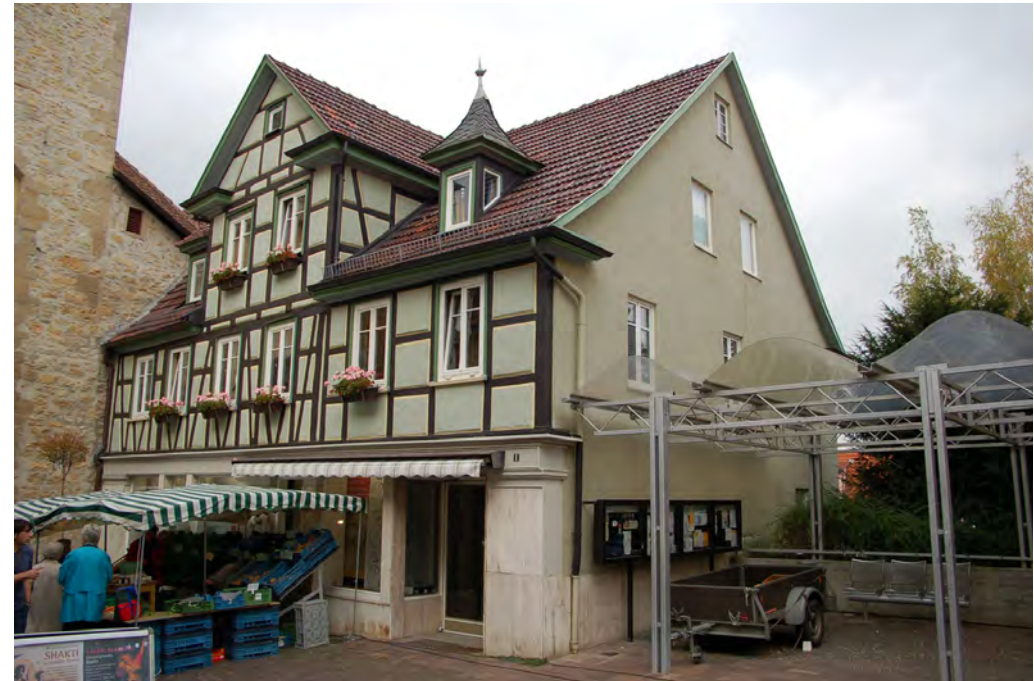
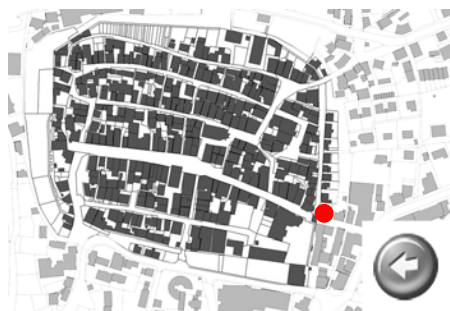
Wildermuthstraße 1

Im Rahmen der Anlage einer kleinen Vorstadt vor dem oberen Torturm ab 1820 dürfte das Anwesen als eines der ersten Häuser entstanden sein.

Das Anwesen direkt am Oberen Torturm veranschaulicht als Vertreter einer vorstädtischen Entwicklung zu Beginn des 19. Jahrhunderts die vergleichsweise bescheidene Expansion der Stadt Marbach zu diesem Zeitpunkt. Das Haus steht in engem optischen Zusammenhang mit dem Oberen Torturm.

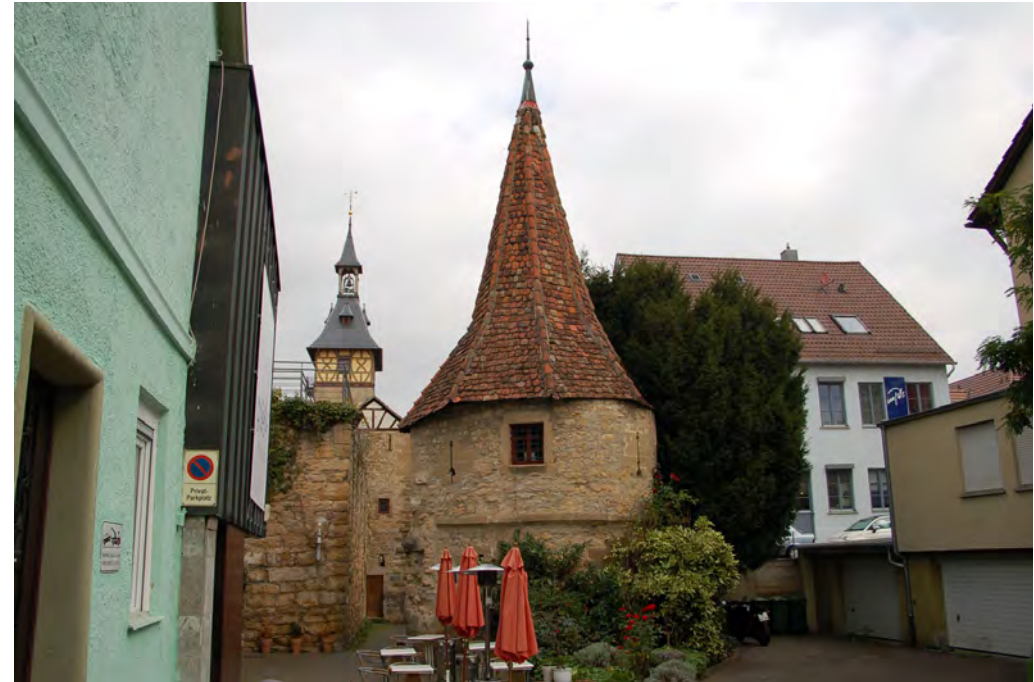
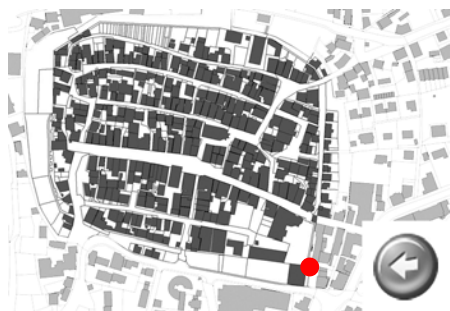
Wildermuthstraße 2/3

Zweigeschossiger, runder Wehrturm, massiv aus Bruchsteinen, Ansätze der ehemaligen Zwingermauer, zum zweiten Geschoß Gesims, dort auch Schießscharten, spitzes und polygonales Turmdach, der eigentlichen Stadtmauer vorgelagert als Eckturm der ehemaligen Zwingermauer in der 2. Hälfte des 15. Jahrhunderts errichtet, 1826 zum „stadtschultheißenamtlichen“ Gefängnis umgebaut, um 1982 weiterer Umbau mit Einbau eines Ladens.

Als markanter, die Stadtansicht prägender Teil der äußeren Stadt- bzw. Zwingermauer hat der Turm hohen dokumentarischen Wert für die geschichtliche und strukturelle Entwicklung der Stadtbefestigung sowie für deren Umnutzung im 19. Jahrhundert.

Den Namen Bürgerturm hatte der Turm erst ab 1826 vom späteren Haspelturm übertragen bekommen (siehe Untere Holdergasse 40).
